# ALKALIREAKSJON I SVILLER

AV  
VIGGO JENSEN  
DR TECHN SENIORFORSKER VED  
SINTEF BYGG OG MILJØTEKNIKK  
HALSTEIN GAASEMYR  
SENIORING, JERNBANEVERKET  
KARLE JENSVIK  
PROSJEKTRÅDGIV, SPENCON AS

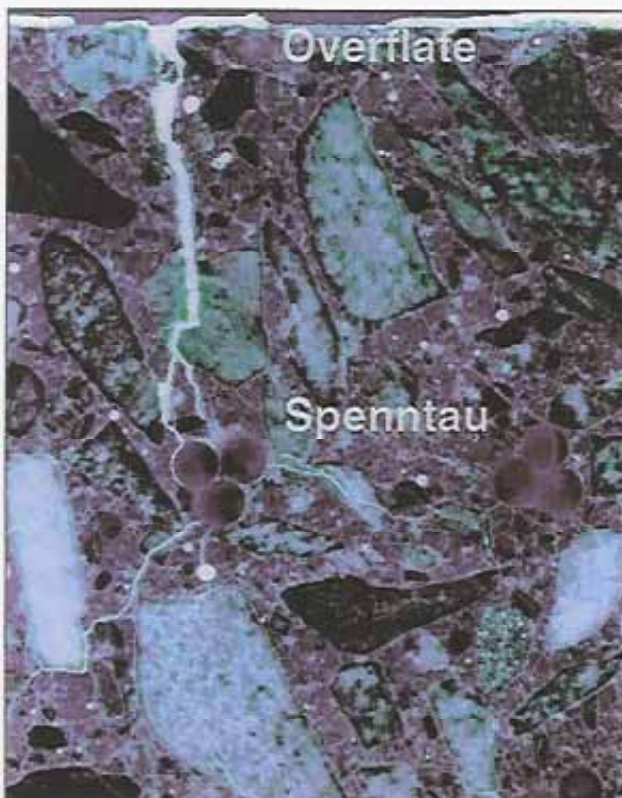
*Planslip fotografert i UV-lys. Det ses et riss som kan følges fra overflaten og inn til spennntau. Merk at det er redusert heft mellom spennntau og betong.*

ring av skadegrad i sviller hvor størst rissvidde gir størst skadegrad. Analysen har også vist at flere av rissene går inn til spenntau og dermed reduserer heften til betongen. I enkelte sviller er det foretatt punktelling for å rekonstruere betongresept samt tilslaget, som vist i tabell 1.

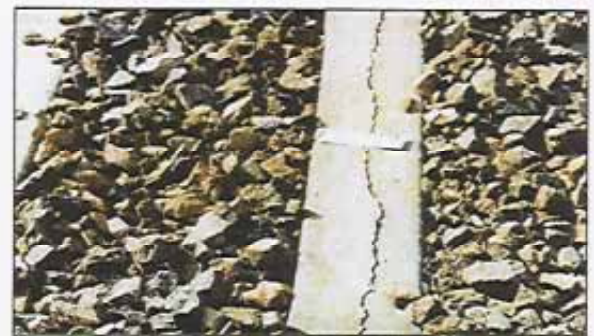
*Sville produsert i Verdal 1973. Det ses en sprekk som tilsynelatende deler svillen opp i 2 langsående halvdel.*

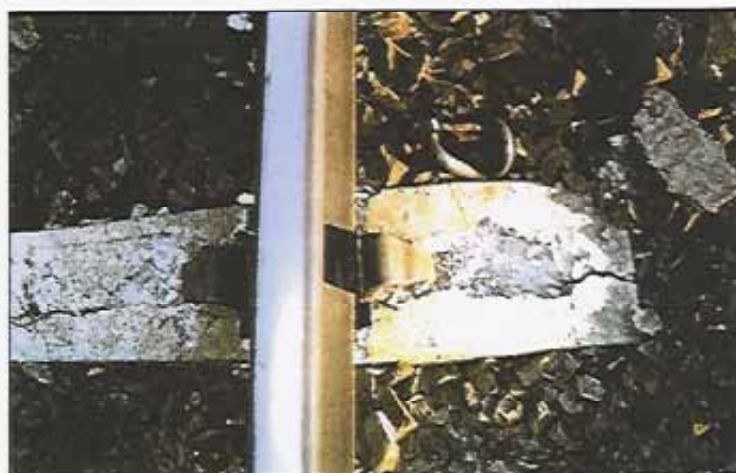
Sviller produsert i Moss i 1978. Det ses riss/sprekker og avskallet betong. Svillen er sterkt skadet og det er risiko for at skinnefestet er løst. Frysetingprosesser har sannsynligvis forverret nedbrytingen av betongen.

Etter undersøkelsene ble avsluttet sommeren 1997, er det i dag flere indikasjoner på at størrelsen og omfanget av riss i sviller er økt betraktelig. Dette skyldes sannsynligvis en kombinasjon mellom alkalireaksjon som gir opphav til riss i svillen, og fryse-tine prosesser om vinteren. I 1998 ble det i et område i Region Nord observert sviller med rissvidder opp til 6 mm og hvor det så ut som svillen var delt opp i 2 langsgående halvdele. I Region Øst ble det i 1999 dokumentert alkalireaksjon i flere sviller og det antydtes at problemet er tilstede. Måling av maksimal rissvidde i såkalte «måleområder» viser at det finnes store variasjoner mellom svillene liggende i jernbanelegemet. I et måleområde inneholder halvdel av svillene riss større enn 0,8 mm og 10 % har riss større enn 1,8 mm (ved svillendeender). Betongsviller i jernbanelegemet som ikke oppfyller funksjonskravene iht. vedlikeholdsregelverket, blir forskriftsmessig skiftet ut. Det er i den senere tid i et stort antall byttet ut betongsviller i overbygningen nettopp pga. alkalireaksjoner. Levetiden av disse sviller er betydelig kortere en de 50 år som forventet. Sviller produsert i Verdal 1973 ble kun 27 år og sviller produsert i Moss i 1978 ble kun 19 år.

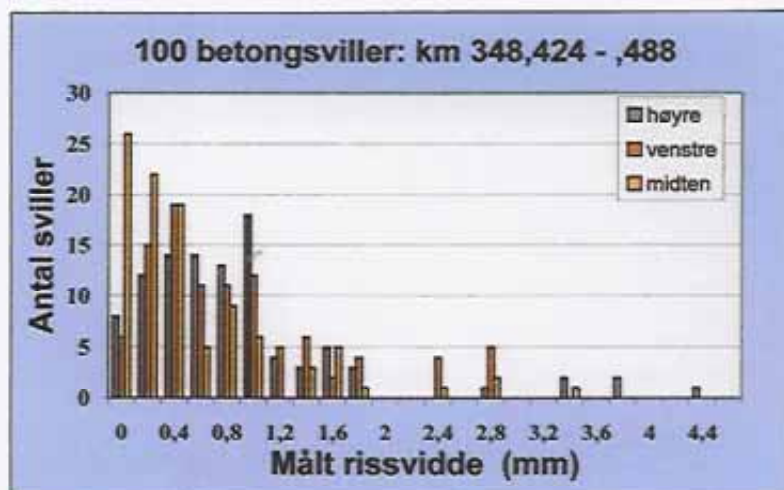
rissvidde opp til 1 mm (1996). Maksimale rissvidder er anvendt til klassifise-

Fordelingen av maksimale riss i 100 sviller produsert i Verdalen i 1973 og liggende i banelegemet. Riss er målt med en rissviddemål i svillens overside nær de 2 endeflater og midt i svillen.

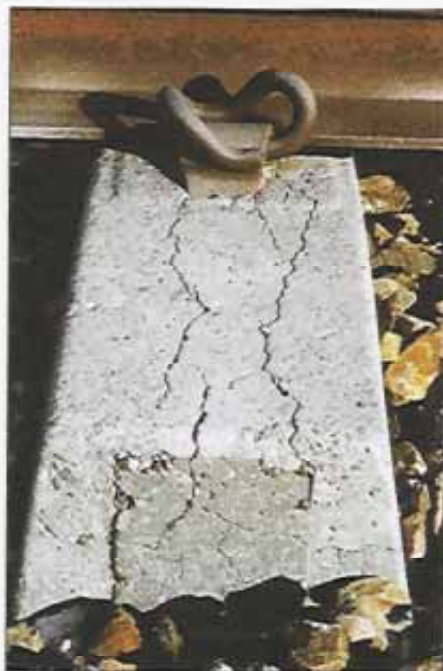
Sviller produsert i Verdal i 1973. Det ses flere langsgående riss/sprekker ved svillendeenden.
