Dam Langevann. Del 2: Reparasjoner av damplater og skader i reparasjoner.

Viggo Jensen, dr techn. *Norsk betong og tilslagslaboratorium AS*

Gerhard Kurszus, Vassdragsteknisk ansvarlig, Tyssefaldene / Statkraft

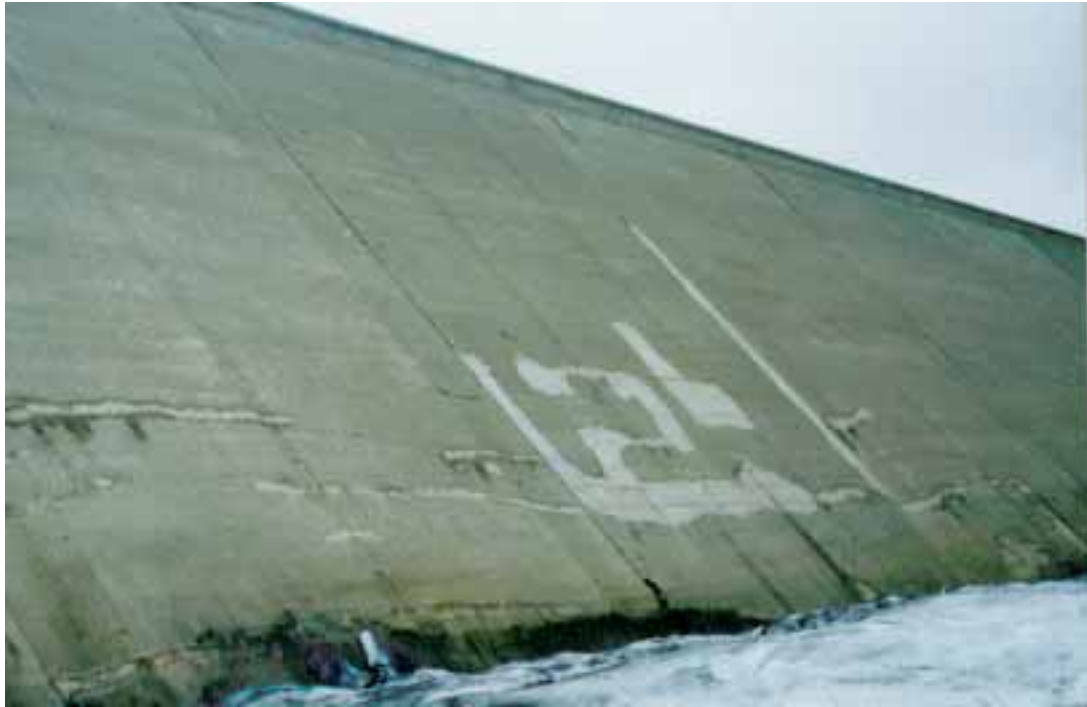
- Reparasjoner der det var brukt forskaling fremstod oftest lysegrå og ensfargede med glatt overflate (foto 1)
- Håndutførte reparasjoner fremstod med fargenyanser fra lys grå til mørk brun og i flere tilfeller med ujevn og ”skadet” overflate (foto 2 og 3)
- Reparasjoner der det var brukt forskaling var øverst og i overgangen til damplaten utført for hånd

Foto 1 Reparasjoner i damplater sett fra vannsiden

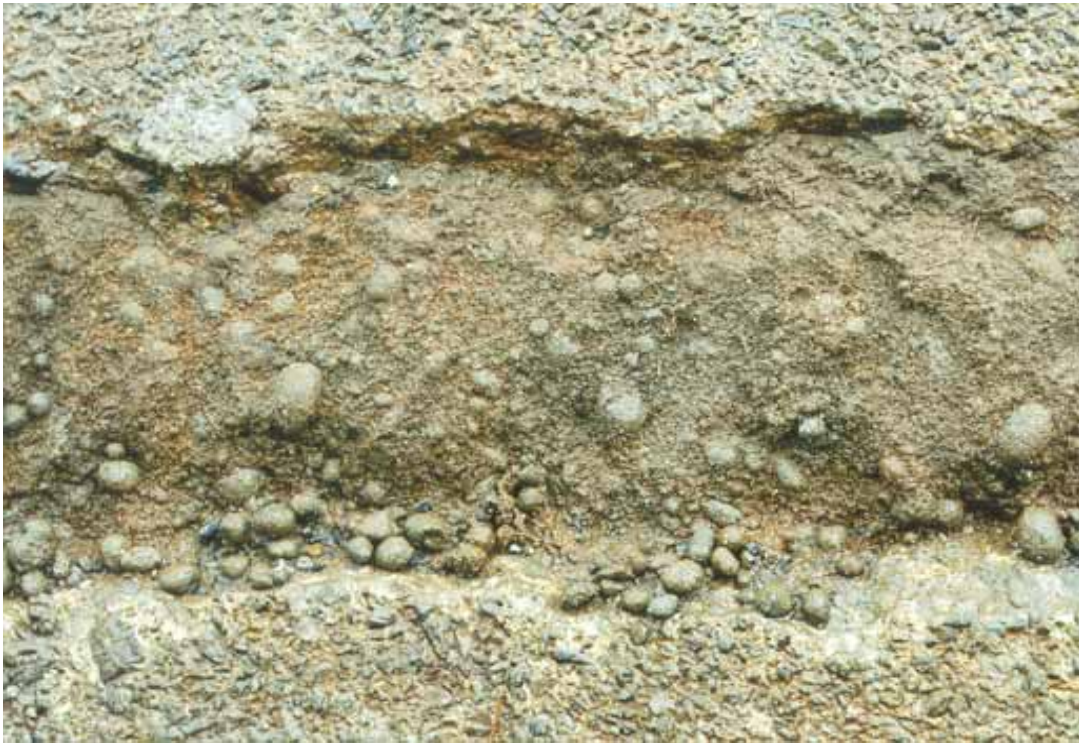
En generell vurdering antyder at reparasjoner utført ved hjelp av forskaling har tilfredsstillende kvalitet og styrke. Derimot er mange av de håndutførte reparasjonene av dårlig kvalitet og utilfredsstillende styrke (gjelder ikke alle). Flere av de håndutførte reparasjonene er gruslignende, usammenhengende og inneholder ofte opp til 2 cm store pellets-lignende partikler.

Foto 3 Detalj av reparasjon utført for hånd med pellets og smuldrende konsistens

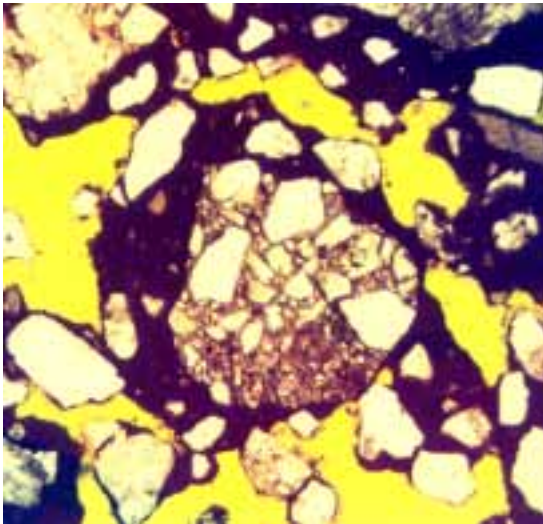
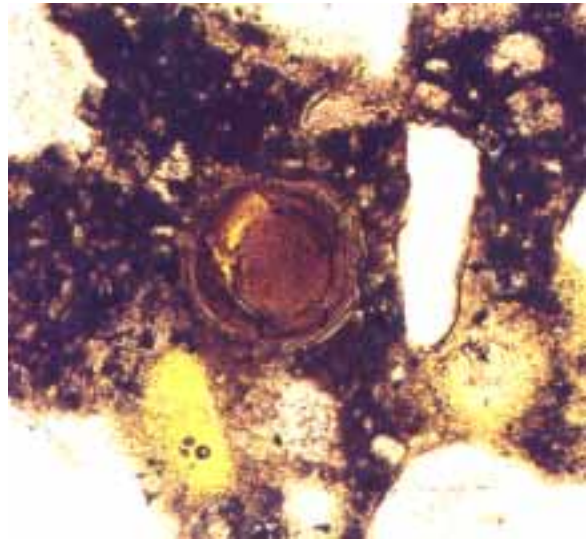
Resultater fra strukturanalyser og trykkprøving viste en klar sammenheng mellom redusert trykkstyrke, innhold av pellets og høyt luftinnhold, se tabell 1 og foto 4.

For reparasjonene der er utført for hånd, er det målt relativ lav trykkfasthet, høyt luftinnhold og sammenhengende luftporer hvilket antyder at mørtelen ikke er tilfredsstillende blandet. Det er også i disse prøvene observert pellets, noe som kan forklare det høyt luftinnhold og de sammenhengende luftporer i mørtelen. Det er i alle reparasjonene utført for hånd målt et vann/semmentforhold på < 0,35 hvilket antyder det er tilsatt mindre enn 3,5 liter vann til mørtelen.

Foto 4 Mikrofoto av pellet i tynnslip (venstre) og udispergert mikrosilika partikkel (høyre)

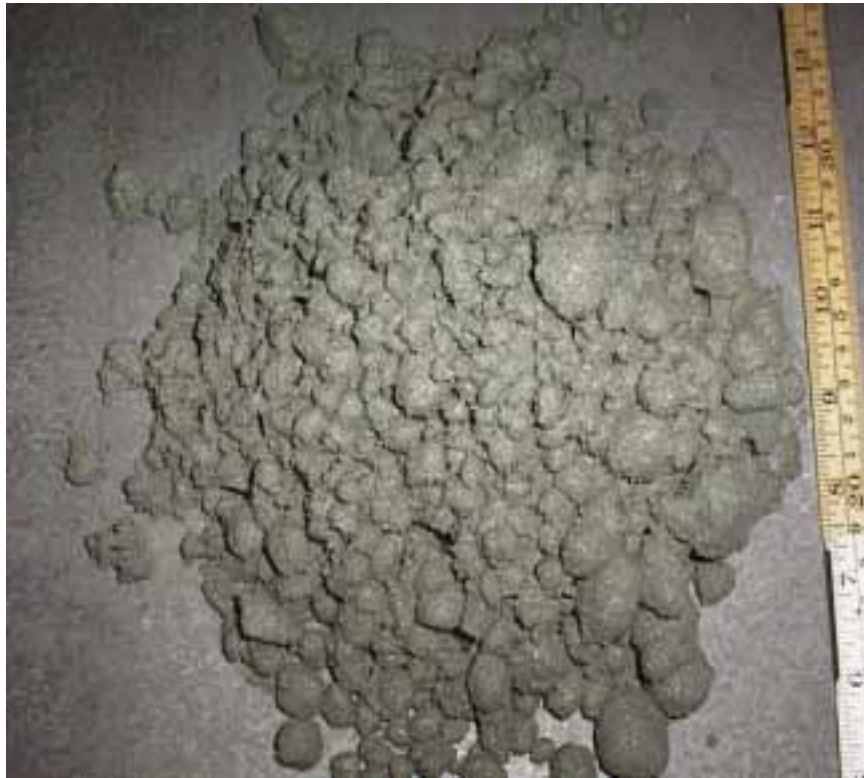
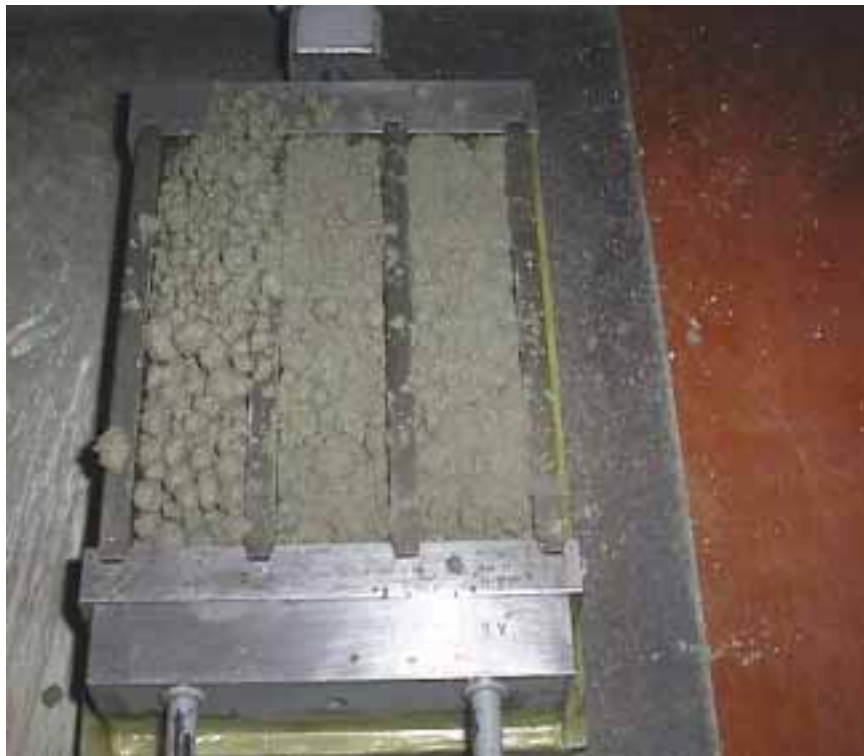
Blanding 1 er hurtigherdende mørtel mens blandningene 3 og 4 er normal herdende mørtel. Bemerk at pellets ble dannet i flere av blandningene, foto 5. For hurtigherdende mørtel ble pellets dannet selv ved produsentens anbefalte maksimum tilsetning av vann. Trykkfasthetsresultatene for flere av blandningene viser betydelig reduksjoner i forhold til produktinformasjonen.

Blandeforsøkene har dokumentert at mørtelen kan få konsistens med pellets under blandedeprosessen, selv ved å oppfylle anbefalingene gitt av produsenten. Dette skjer også under kontrollerte forhold i laboratoriet. For den hurtig herdende mørtel ble pellets dannet selv ved maksimum tilsatt vannmengde (3,0 liter). For den normal herdende mørtel ble pellets dannet ved 2,4 liter tilsatt vann. Ved å tilsette mer vann (2,8 liter) fikk mørtelen en mer klumpet konsistens. Ved tilsatt vannmengde på hhv 3,1 og 3,5 liter bestod mørtelen av en godt formbar masse uten pellets. Det skal bemerkes at produktinformasjonen fra produsenten ikke beskriver risikoen for at pellets kan bli dannet under blandedeprosessen, og den gir heller ikke noen anbefalinger om minimumsmengde tilsatt vann. Trykkfasthetsresultatene viser reduksjoner i forhold til produktinformasjon.

Foto 5 Reparasjonsmørtel med pellets

Pellets dannes når det tilsettes "for lite" vann til mørtel blandingene. Utover å redusere bestandigheten av reparasjonsmørtelen reduseres trykkstyrken og bøye-strekktyrken betydelig. Det anbefales at produsenten (som er kjent med denne undersøkelse) gjør oppmerksom på faren for dannelse av pellets og samtidig oppgir en minimum tilsetning av vann.
