DAM LANGEVANN

Skader forårsaket av glidestøp og utluting (Del 1)

AV VIGGO JENSEN, DR.TECHN SENIORFORSKER, SINTEF BYGG OG MILJØ

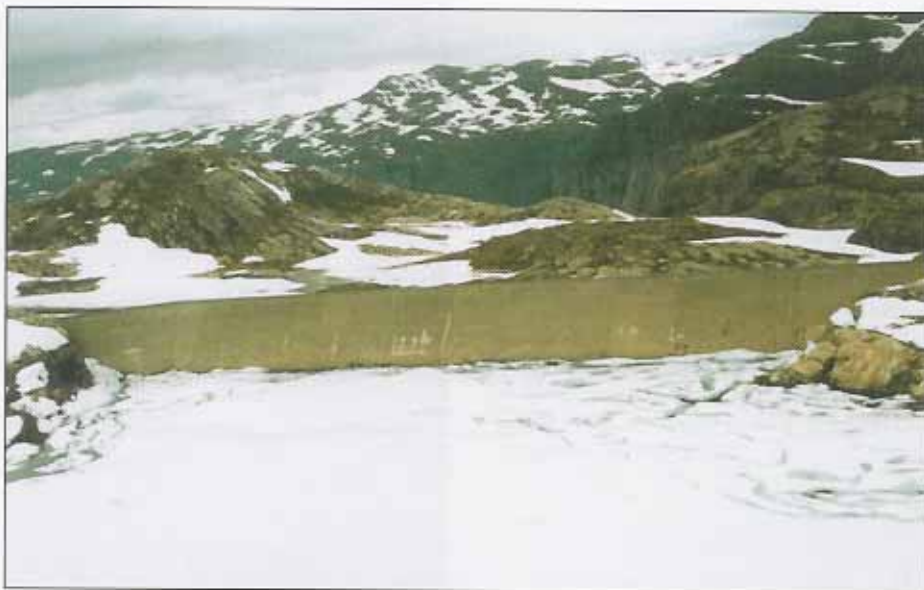
FIGUR 1 Dam Langevann, dam 1, fotografert fra helikopter sommeren 2000. Merk feltene med reparasjoner som ble utført i 1997.

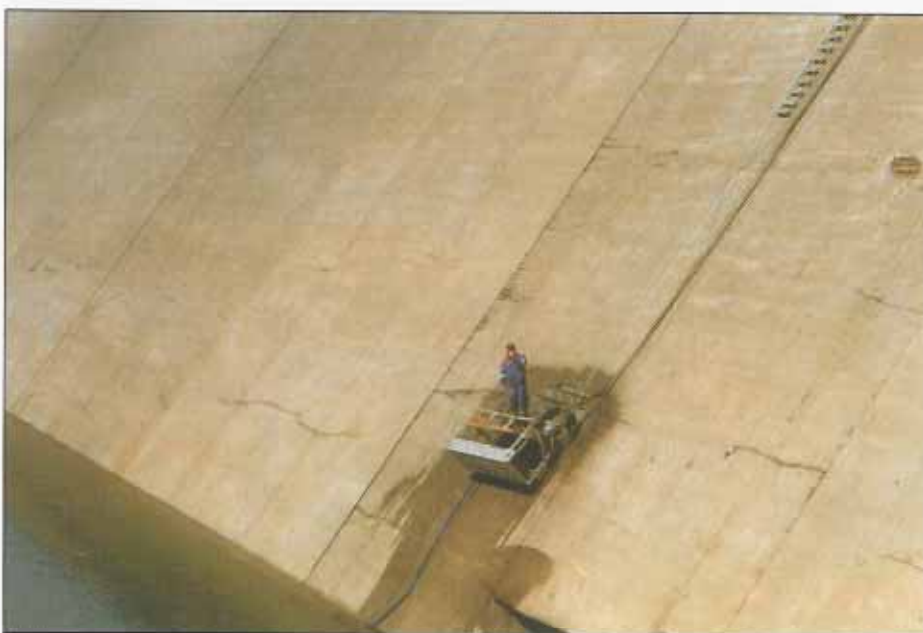
FIGUR 2 Opphugging av betongen sommeren 1996. Merk de horisontale sprekker og frilagt armering flere steder.

- På luftsiden av damplatene (i galleriet) ble det observert mange lange horisontale riss med og uten kalkutfelling (riss oppstått tidlig i byggeperioden). Kun nederst i noen damplater var rissene våte. Det er uvisst om rissene går helt gjennom damplatene. Generelt sett virket dammen tett og tørr.
- På vannsiden kunne det observeres mange lange, litt ujevnt forløpene horisontale sprekker i stort sett alle damplatene. Tilsynelatende finnes sprekker hovedsakelig i de nedre deler av platene og ikke i de øvre deler. Flere steder var det avbrutt større eller mindre områder/groper, og armeringen var også stedvis blottlagt, se fig. 2.

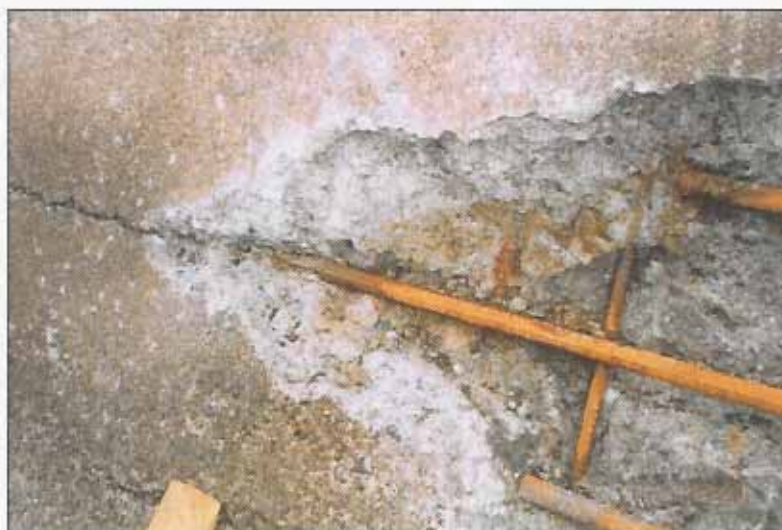
- Ved armeringsjern var betongen usammenhengende, fuktig, brunfarget og stedvis smuldrende. Armeringsjern var kun ubetydelig angrepet av overflaterust, se fig. 3. Ved å meisle langs armeringsjern var det relativt enkelt å brette av store betongstykker. Armeringens overdekning var 10-15 cm og består av tilsynelatende god betong. Få cm under armeringen var betongen hardt klingende.

FIGUR 3
Opphugget betong. Merk at det kun finnes begynnelsen av overflaterust på armeringen.

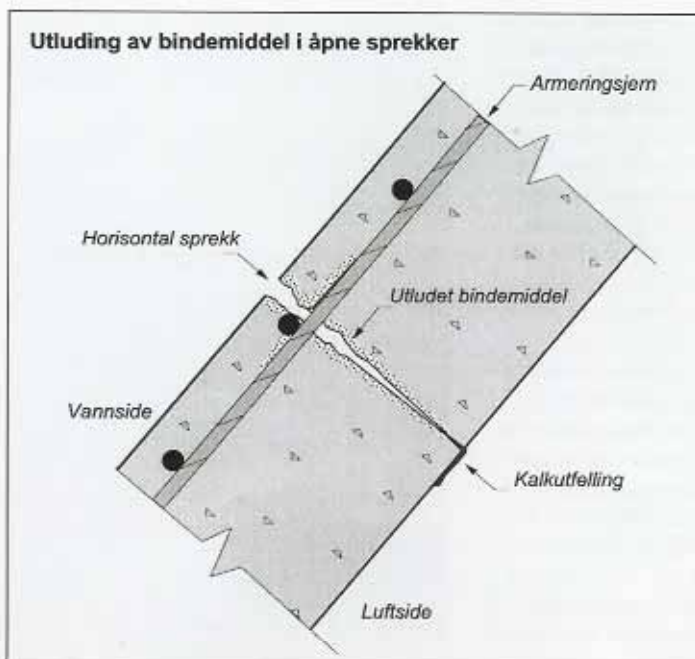
- 5 I åpne sprekker på vannsiden av damplater blir leirmateriale med opprinnelse i vannmagasinet utfelt (sedimentert).
- 6 Utluting, pga. surt vann, bryter ned betongens bindemiddel. Dette er en langsom prosess som foregår på overflaten av damplater og inne i betongen langs åpne sprekker, se fig. 6. Betongens høye vann/ment - forhold er videre en medvirkende årsak til utluting av betongens bindemiddel.

FIGUR 6
Skisse av løftesprekk hvor betongens bindemiddel utludes langs sprekker inne i betongen. Det er ikke vist leirmaterialet som er utfelt i sprekkene.
