# ALKALIREAKSJON I SVILLER

AV  
VIGGO JENSEN  
DR TECHN SENIORFORSKER VED  
SINTEF BYGG OG MILJØTEKNIKK  
HALSTEIN GAASEMYR  
SENIORING, JERNBANEVERKET  
KARLE JENSVIK  
PROSJEKTRÅDGIV, SPENCON AS

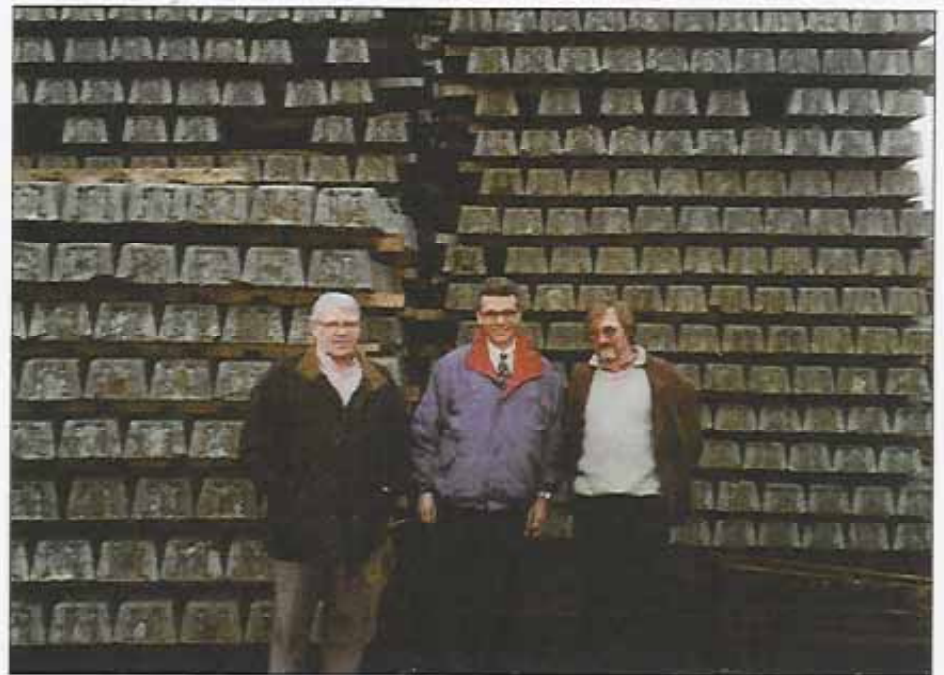
*Jernbanesvillene fra Raumabanen lagret på fabrikkområdet i Verdal. Fra venstre ses Karle Jensvik, Hallstein Gåsemyr og Viggo Jensen.*

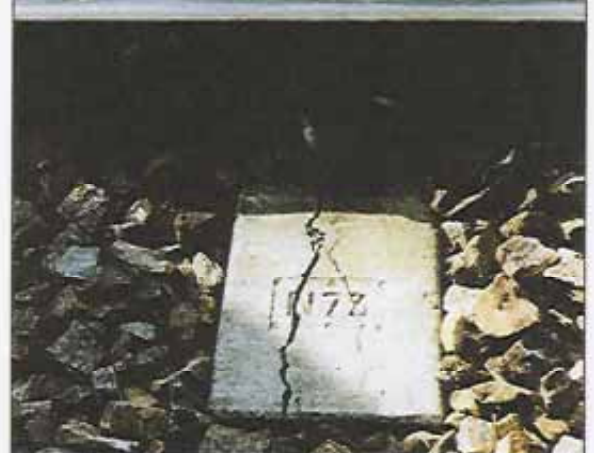
*Sville produsert i Verdal 1973. Det ses en sprekk som tilsynelatende deler svillen opp i 2 langsående halvdel.*
