Alkalireaksjoner skader bruer og dammer

Kjemiske reaksjoner mellom sement og visse typer sand og stein er i ferd med å skade betongen i mange norske bruer og dammer. Først etter 16-20 år blir skadene synlige i form av små riss, som med årene kan bli til store sprekker.

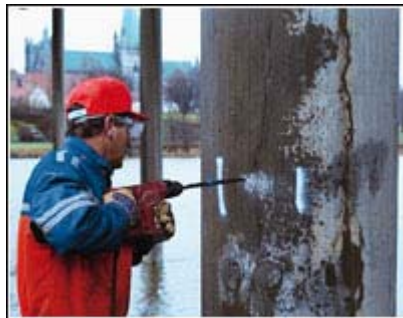
Elgeseter bru er angrepet av alkalireaksjoner i betongen. Annar Johansen fra Statens vegvesen monterer utstyr for fukt- og ekspansjonsmålinger.

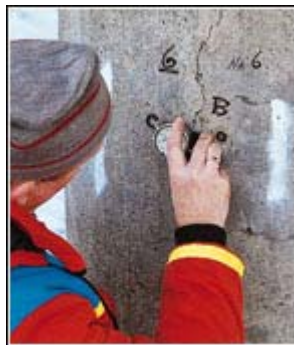
Her måles bredden på sprekke i en av pilarene på Elgeseter bru.
